Revienta tromba el drenaje

La gran cantidad de agua que corrió por los drenajes de Atizapán y Tlalnepantla la madrugada de ayer ocasionó que el Emisor Poniente se reventara en la zona de Valle Dorado, causando estragos en un radio de aproximadamente kilómetro y medio.

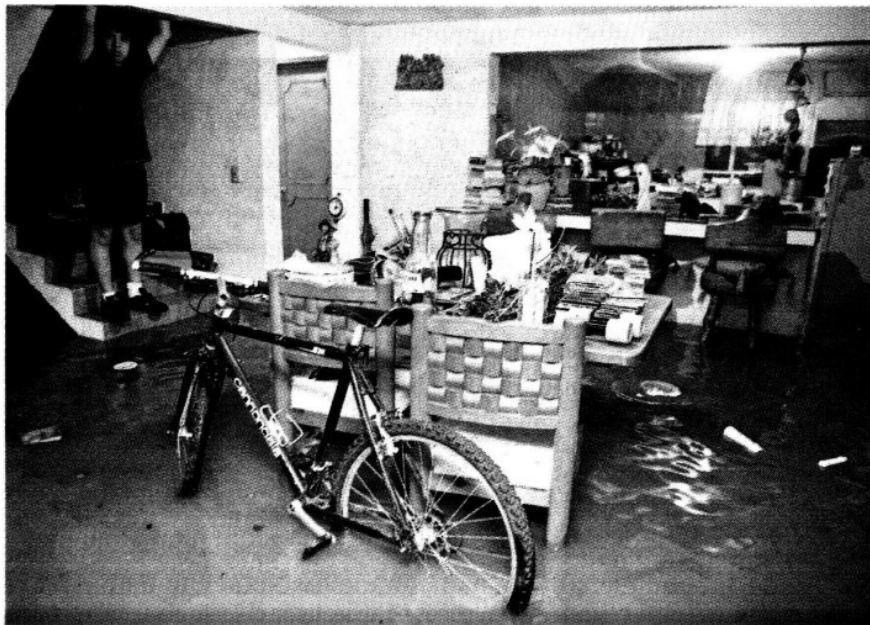
2 EL POTRERO. En la zona centro de Atizapán se anegaron alrededor de 300 viviendas.

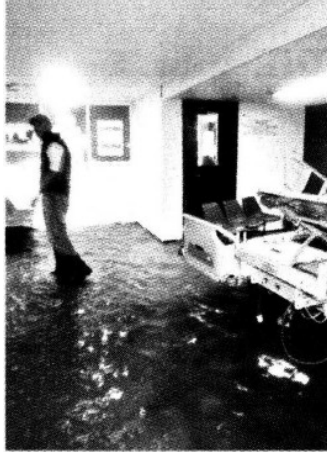
3 HOSPITAL HERREJÓN. Evacuaron a los pacientes, sólo quedaron 15 internados en el segundo piso.

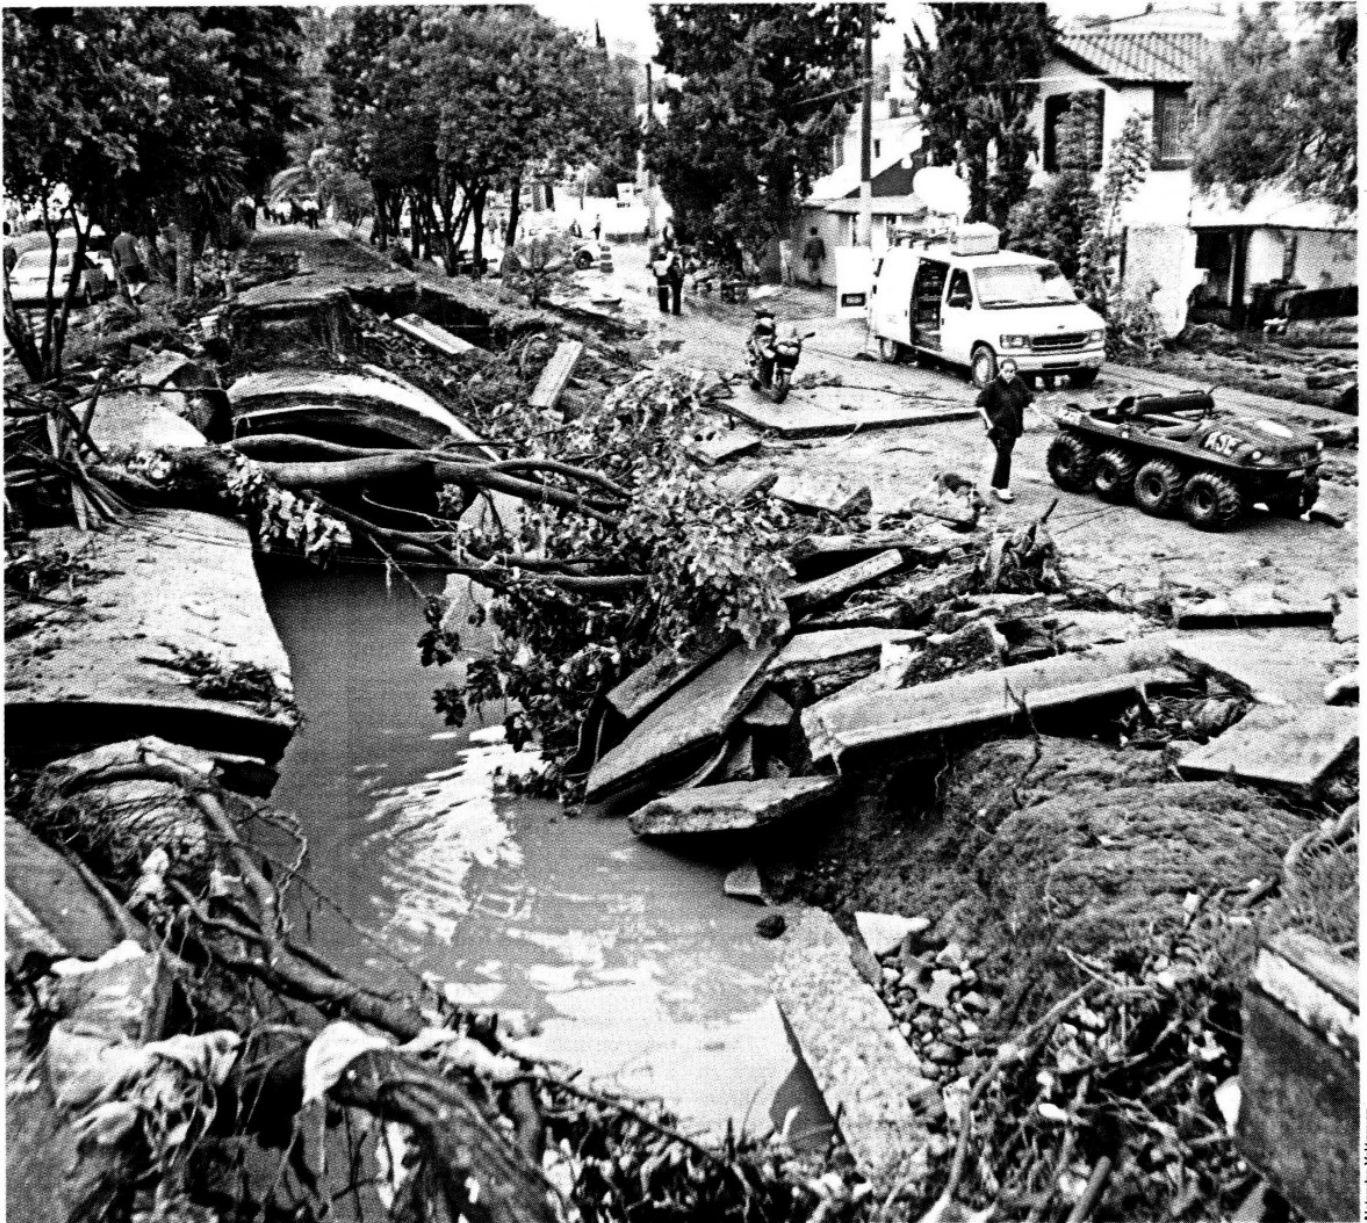
Autoridades estatales y federales refieren que este ducto de 4 metros de diámetro tiene capacidad para distribuir 80 mil litros por segundo; sin embargo, la fuerte lluvia que cayó durante hora y media generó un afluente de 100 mil litros, ocasionando la fractura de unos 20 metros del canal.

5 EMISOR PONIENTE. Unos 20 metros del drenaje que corre por la calle Paseo de las Aves, en Valle Dorado, quedaron fracturados; el agua encontró salida por la calle Caracas, una de las más afectadas de Tlalnepantla.

Antonio Gutiérrez, director de Agua Potable y Saneamiento de la **Conagua** en el Valle de México, explicó que la capacidad del ducto es para 80 metros cúbicos por segundo, y durante la contingencia tuvo que distribuir 100, lo que provocó la ruptura en unos 20 metros de tubería.

“El diagnóstico final nos indica que este emisor tiene fallas en su estructura, en 1.5 kilómetros; esto equivale que el punto de riesgo va desde el Río Tlalnepantla hasta el Río San Javier”, explicó.

Explicó que en los siguientes días se realizarán acciones provisionales y el desazolve del área, para que se haga la reparación final, aunque indicó que es necesaria la construcción de una obra alterna para el aprovechamiento de las aguas pluviales.

“Es necesaria una obra alterna, hay que hacer otro túnel que permita compensar la insuficiente capacidad que tiene ya el túnel de este emisor poniente”, dijo Gutiérrez.

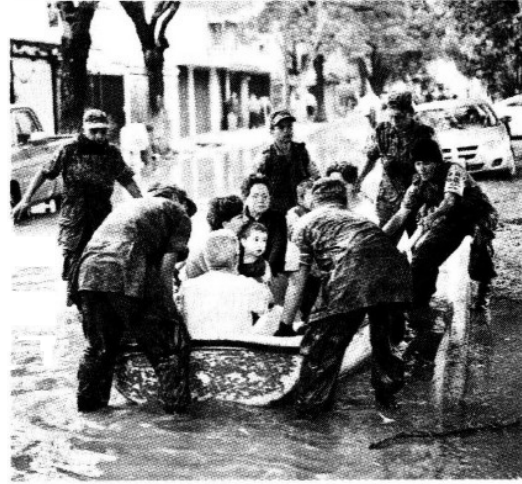
6 VALLE DORADO. Las autoridades calculan que el afluente arrastró 52 autos e inundó más de 1,200 casas; para evacuar a la comunidad el Ejército y Policía Estatal utilizaron lanchas y vehículos anfibios.
